8.1. REPARACIÓN EN BANCADA DE IMPACTOS FRONTALES

8.1.1. Reparación de un golpe delantero en bancada

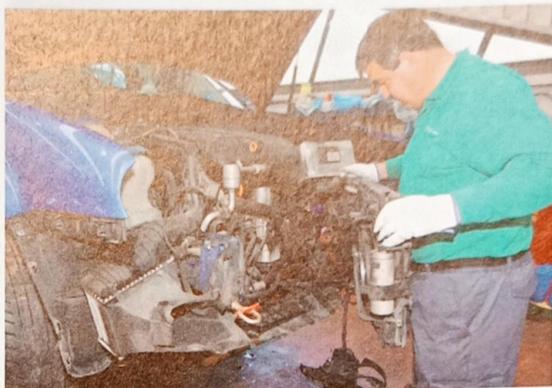
1. Antes de subir el vehículo a la bancada, se desmontan todas las piezas que puedan entorpecer la reparación y que no forman parte de la estructura del vehículo. En este caso, paragolpes, travesía de paragolpes, faros, frente y paquete de la refrigeración.

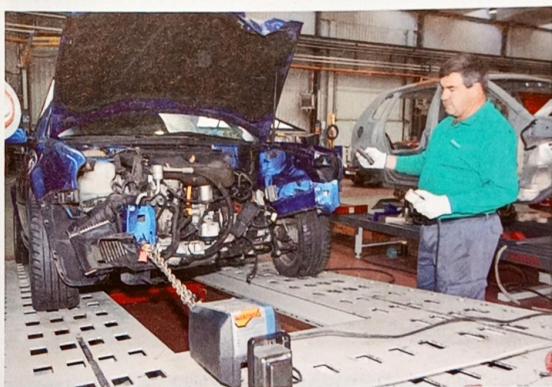
2. A continuación, se sube el vehículo a la bancada con la ayuda del cabrestante disponible en la misma.

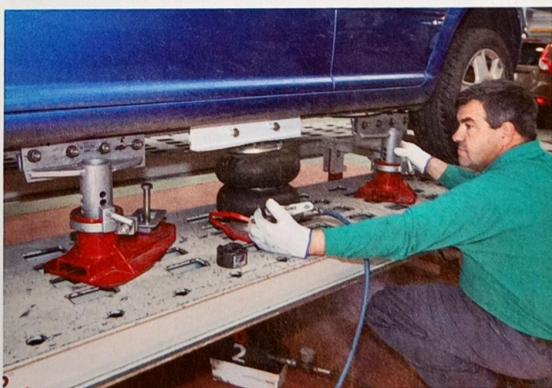
3. Auxiliándonos con un gato *tipo balón*, se levanta el vehículo por su estribo a la altura suficiente para poder montar las mordazas de anclaje. Esta operación se repite para cada uno de los lados del vehículo.

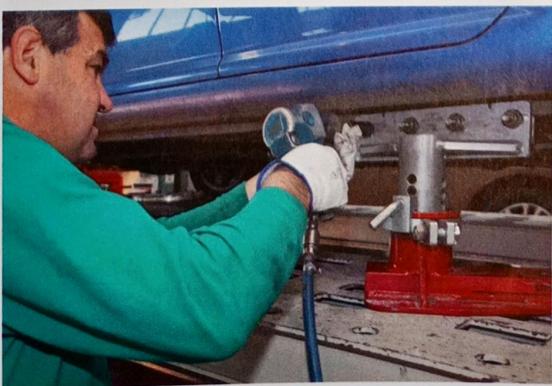
4. Se montan las cuatro mordazas de anclaje, dos en cada estribo, apretándolas firmemente para evitar cualquier deslizamiento del vehículo en las operaciones de estiraje.

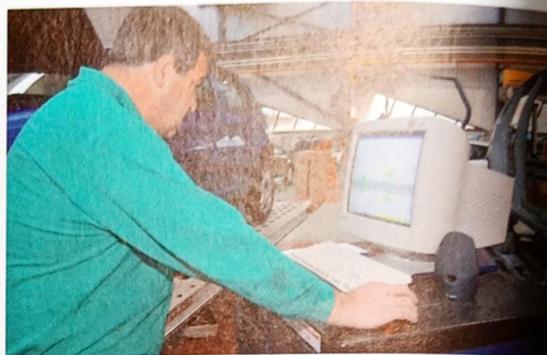
5. En la base de datos del equipo de medición se selecciona la ficha de medidas correspondiente al vehículo a reparar, la cual se tomará de referencia para llevar a cotas la estructura.

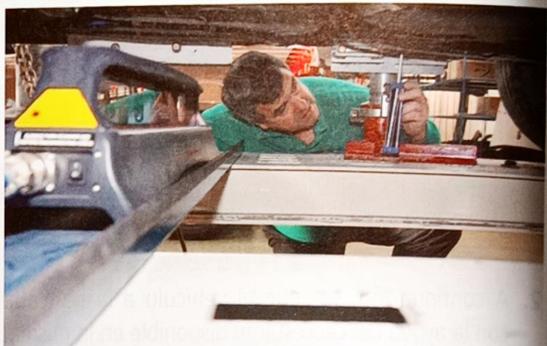
6. Una vez colocado el explorador de la carrocería debajo del vehículo y conectado al ordenador que controla el equipo, se montan las cuatro tarjetas de la parte central, que servirán de puntos cero para el centrado del medidor.

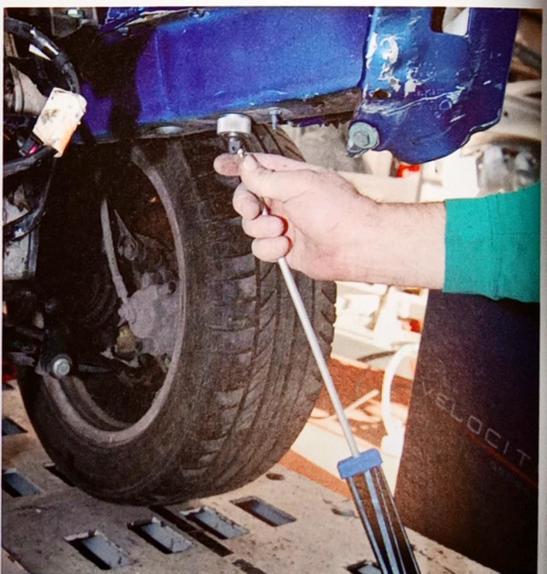
7. El elemento fundamental a controlar, en este caso, es el larguero delantero izquierdo, por lo que se colocará una tarjeta de medición en el punto de referencia más próximo a su punta.

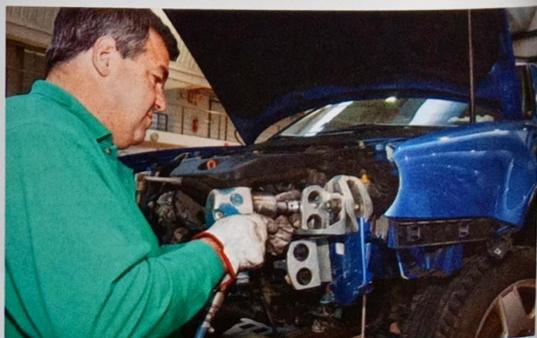
8. En la tapa del larguero se montan las mordazas, a través de las cuales se aplicará el tiro, apretándolas firmemente para evitar que resbalen por el peligro que supone. Montar dos mordazas permite repartir los esfuerzos y poder llevar a cotas el larguero en una única operación de estiraje.

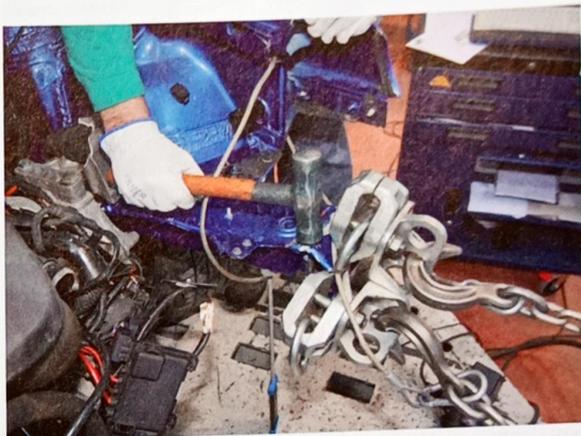
10. Manteniendo el larguero bajo tensión, y con un martillo de golpear, se comienzan a corregir las arrugas más pronunciadas, ubicadas en la punta del larguero. Esta operación también permitirá eliminar las tensiones internas y contribuirá a evitar el efecto de recuperación elástica que se produce al aflojar los tiros.

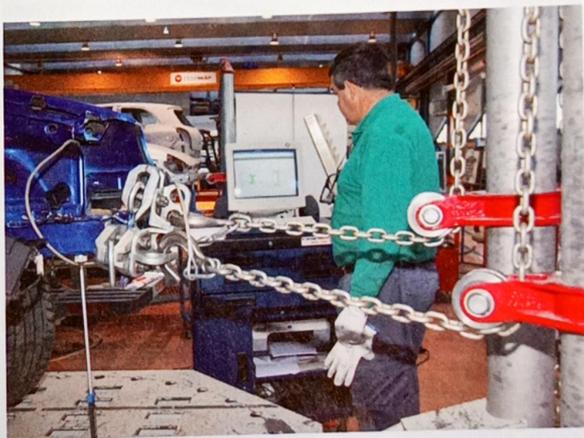
11. Al comprobar los resultados obtenidos, se detecta que se ha recuperado la cota de altura, pero todavía no se ha ganado la longitud suficiente. Por esta razón, hay que cambiar los tiros para continuar estirando únicamente en sentido longitudinal, sin que se produzcan variaciones de altura.

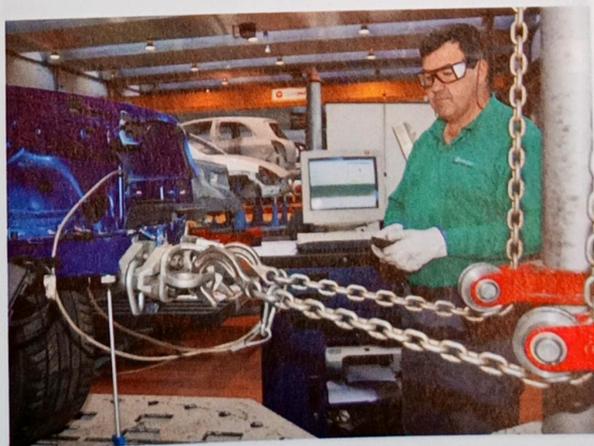
12. Se pasa la mordaza superior al lateral izquierdo de la tapa del larguero y se termina de estirar, hasta dejarlo perfectamente cuadrado.

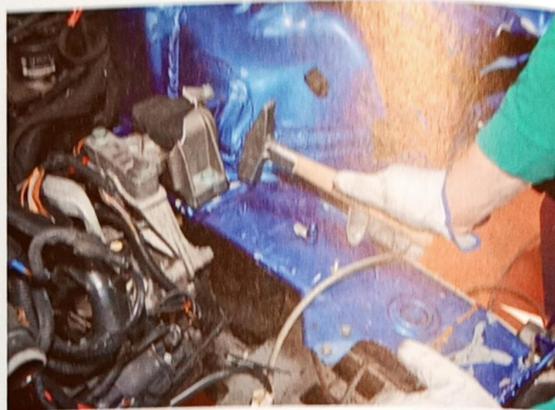
13. Antes de soltar los tiros, y manteniendo el larguero bajo tensión, se eliminan las arrugas que han aparecido en la unión del larguero con el pase de rueda, dejando toda esta pieza conformada.

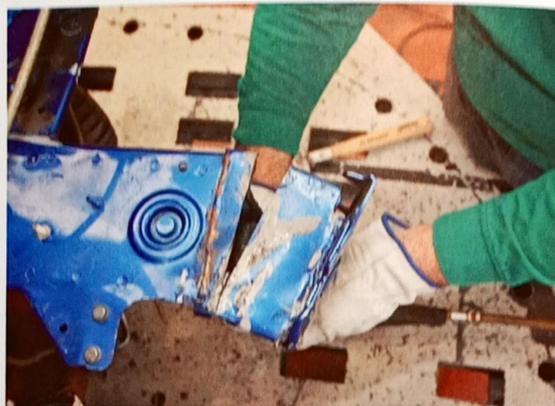
14. Con una sierra neumática de vaivén se realiza un corte de desecho en la punta del larguero que habrá que sustituir, dejando así el acceso necesario para trabajar dicha zona.

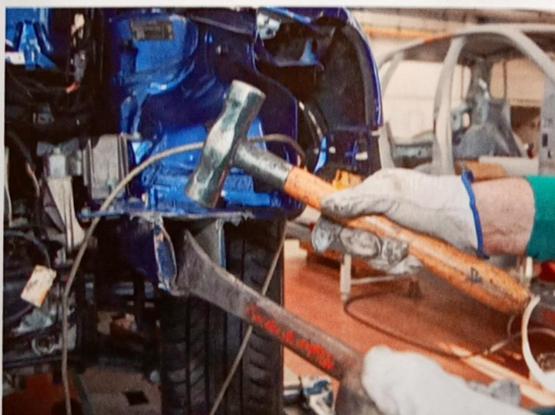
15. Con el martillo de golpear y una palanca se conforma el larguero y su cierre hasta dejar la zona perfectamente plana para la posterior colocación de la punta de recambio.

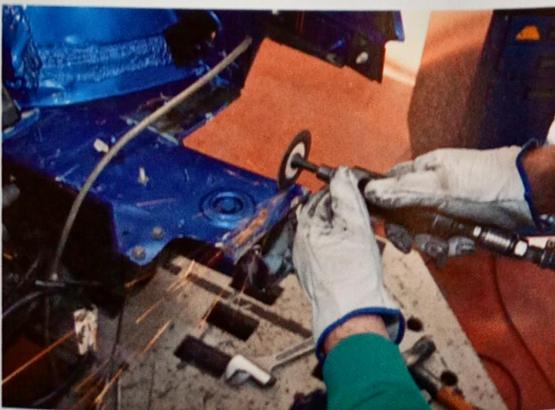
16. Con un disco de corte y extremando las precauciones, se realiza el corte limpio y definitivo, que servirá de línea de ensamblaje para la soldadura de la punta nueva. Después del corte se repasará la zona con una radial para eliminar las rebabas y pequeñas irregularidades que hayan quedado.

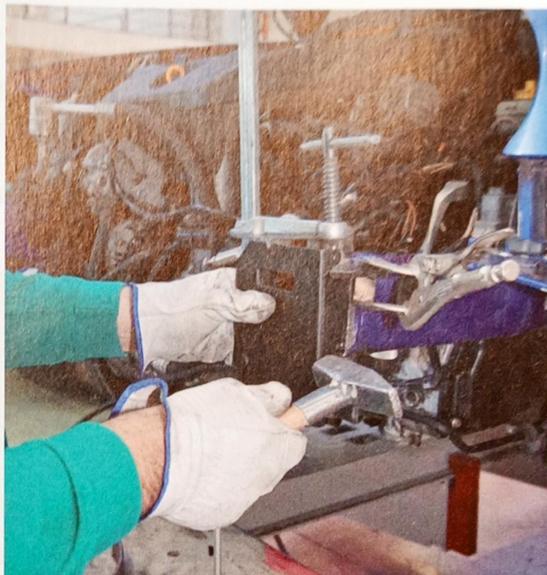
17. Se presenta la punta de recambio, fijándola provisionalmente con gatos y mordazas de presión. La punta lleva la tarjeta de medición colocada para poder ubicarla perfectamente en su sitio, mediante ligeros golpes de martillo.

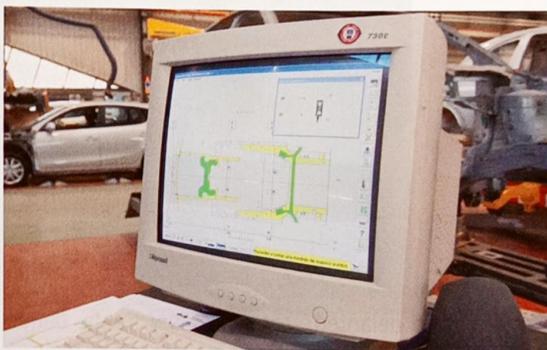
18. Su posicionamiento definitivo se controla a través de la pantalla del ordenador, que permite determinar cuándo está perfectamente en cotas.

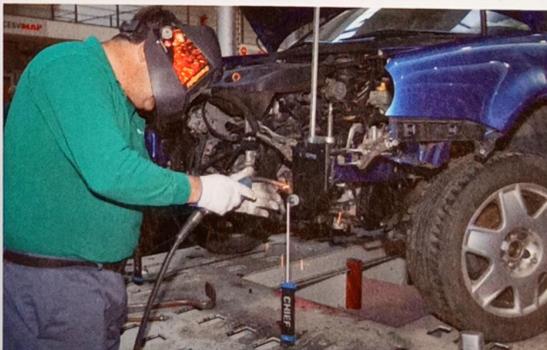
19. Con el equipo perfectamente regulado, se procede a soldar la punta del larguero en todo su perímetro, mediante soldadura MIG/MAG a tope.

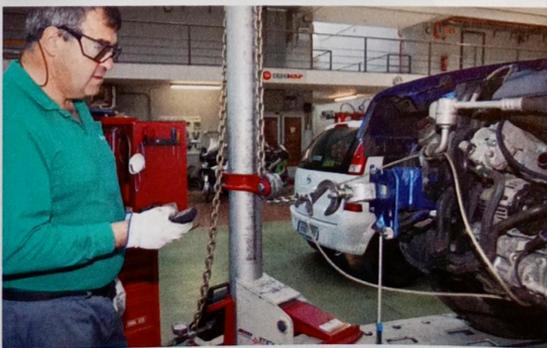
20. Se da un pequeño tirón a la tapa de cierre del larguero delantero derecho para dejarla completamente plana y que sirva de asiento al frente.

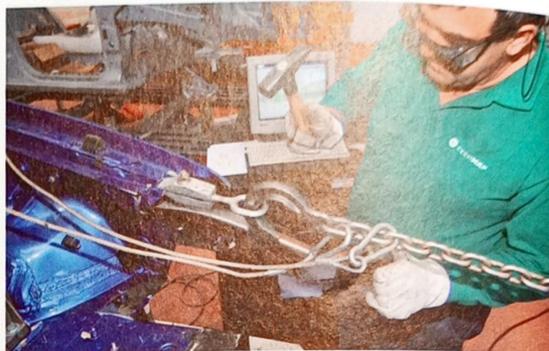
21. La misma operación se repite con la punta del pase de rueda izquierdo, conformando, a su vez, la zona para eliminar las arrugas presentes.

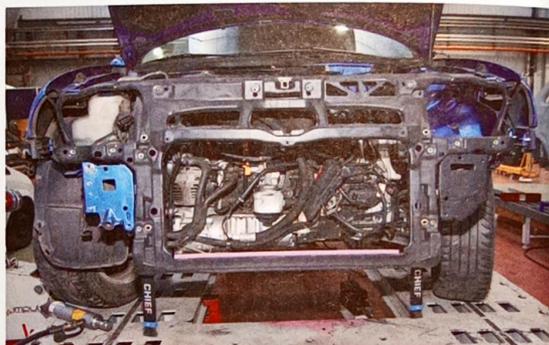
22. Al tratarse de un frente atornillado, se monta en posición, ajustándolo con los elementos adyacentes.

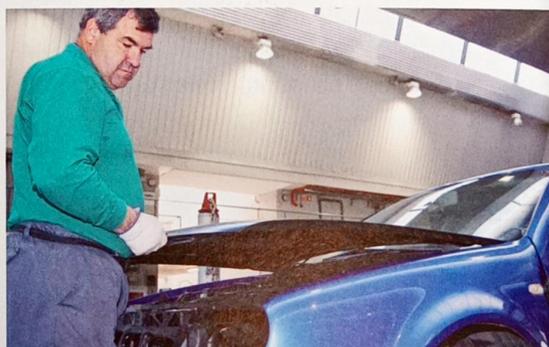
23. Se presenta el capó de recambio y se ajusta todo el conjunto delantero, capó, aletas y frente, dando por concluida la reparación.

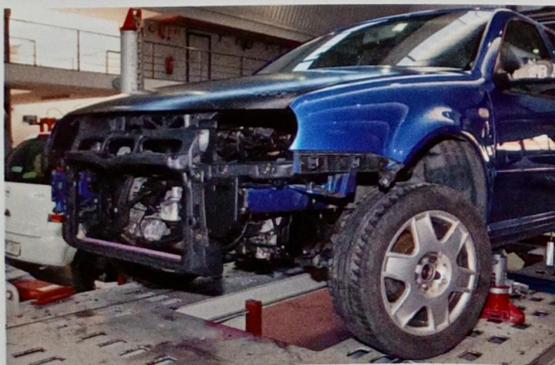
Aspecto final de la reparación antes de bajar el vehículo de la bancada para ser llevado a la zona de pintura.

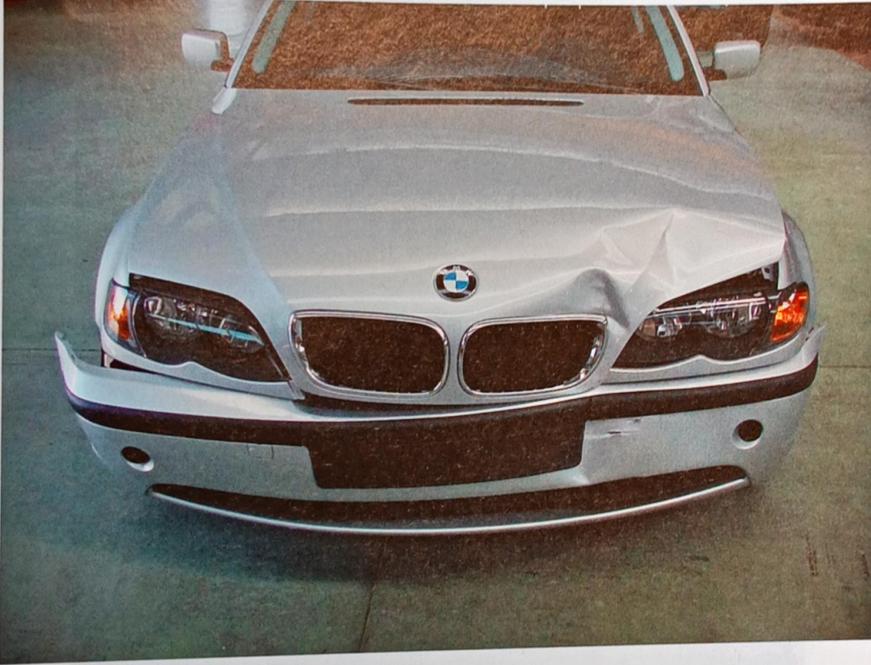
El vehículo que se repara ha sufrido un pequeño golpe frontal sobre su lado izquierdo. La principal consecuencia de esta colisión es una deformación muy acusada del larguero delantero izquierdo, que obligará a su sustitución. También se han visto afectados otros elementos de la parte anterior del vehículo, que habrá que sustituir igualmente: paragolpes y alma del paragolpes, frente, faro, piloto izquierdo y capó.

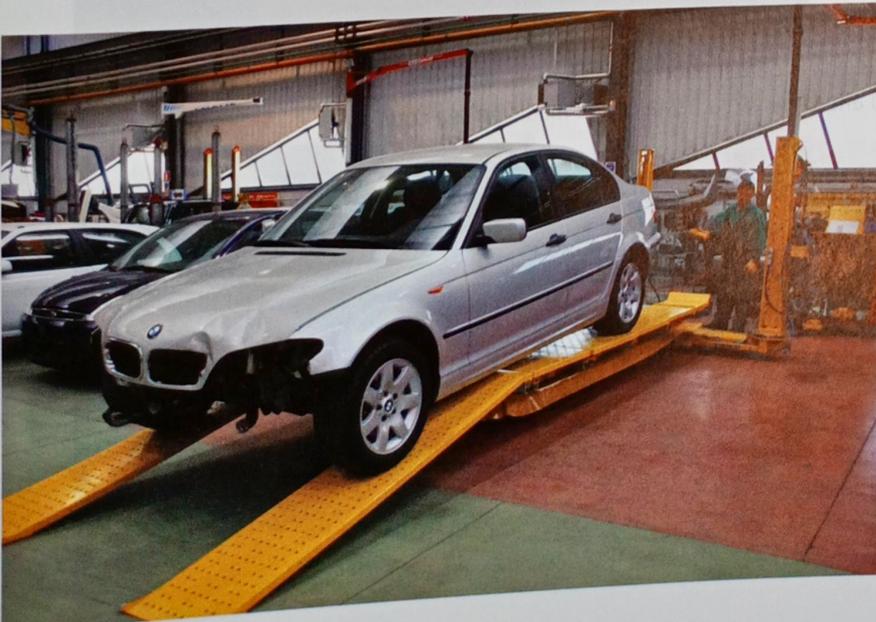
La reparación se inicia desmontando el paragolpes y su alma, el conjunto frente, los radiadores y los faros. A continuación, se sube el vehículo a la bancada.

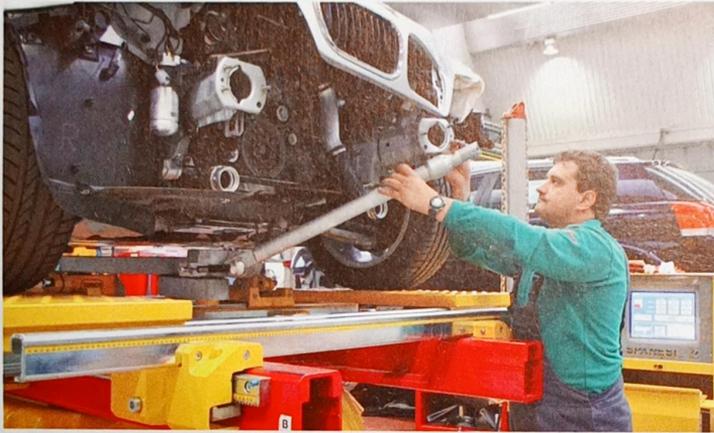
Tras amarrar el vehículo a la bancada, se realiza una primera medición de las cotas de la zona dañada. Esta medición servirá para determinar la dirección de los estirajes.

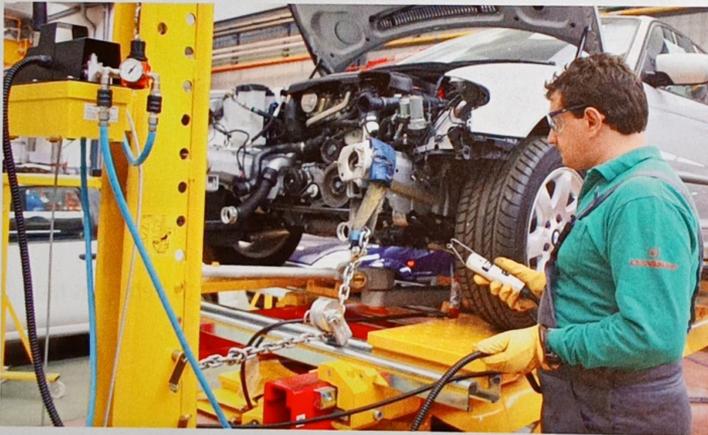
La medición revela que el larguero izquierdo se encuentra desplazado longitudinalmente (hacia atrás), en altura (hacia arriba) y en anchura (hacia el interior del vehículo). En consecuencia, se realiza un tiro longitudinal, con cierta componente oblicua (hacia la izquierda) y hacia abajo.

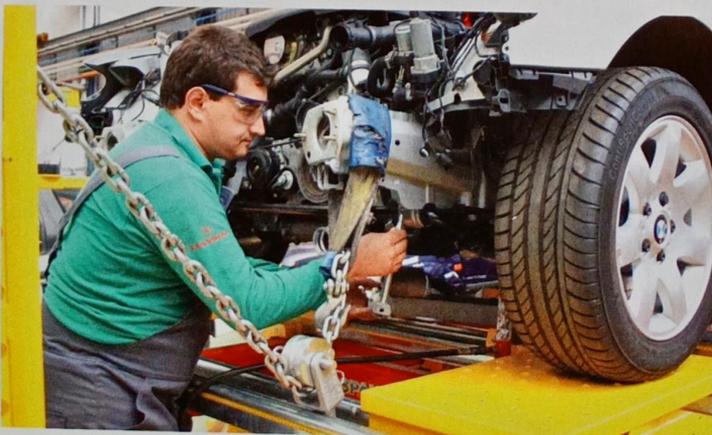
Una vez corregida la deformación longitudinal, se efectúa un nuevo planteamiento del tiro para solucionar el desplazamiento en altura. Se estira hasta que la medición sea correcta.

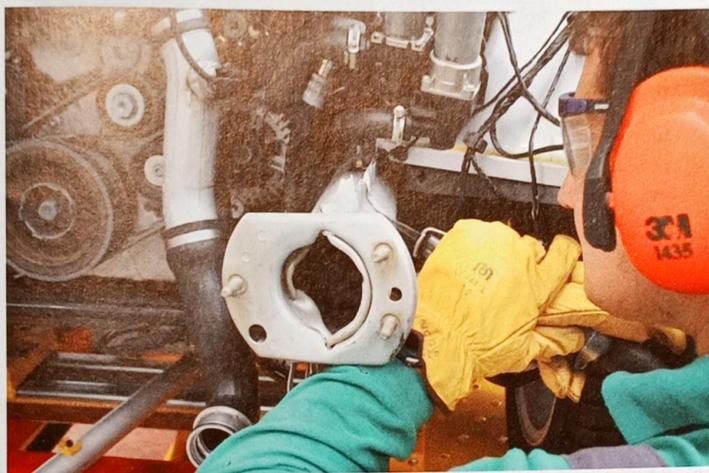
Después de que el larguero delantero haya regresado a su posición original, se acomete la sustitución de su sección anterior. Tras marcar la pieza de desecho, se corta con sierra neumática.

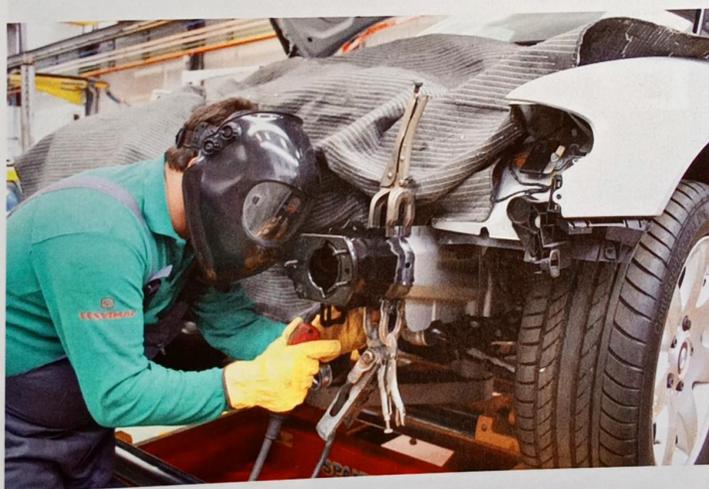
Se retira la pieza dañada y se presenta la pieza de recambio, punteándola.

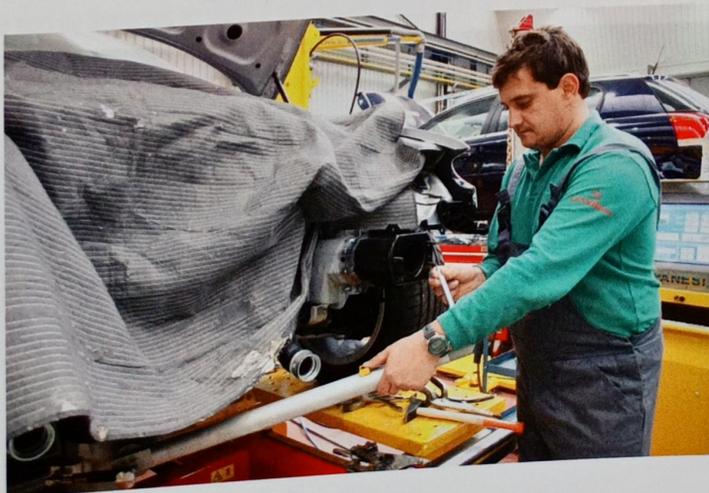
Se efectúa una medición para comprobar que la pieza está colocada adecuadamente.

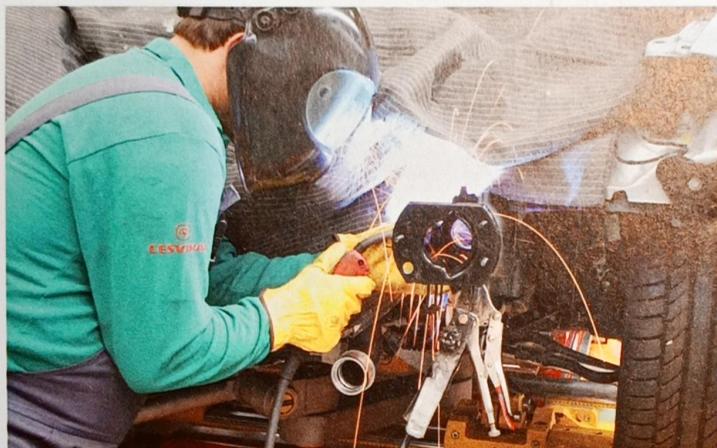
Se completa el proceso de soldadura de la sección anterior del larguero.

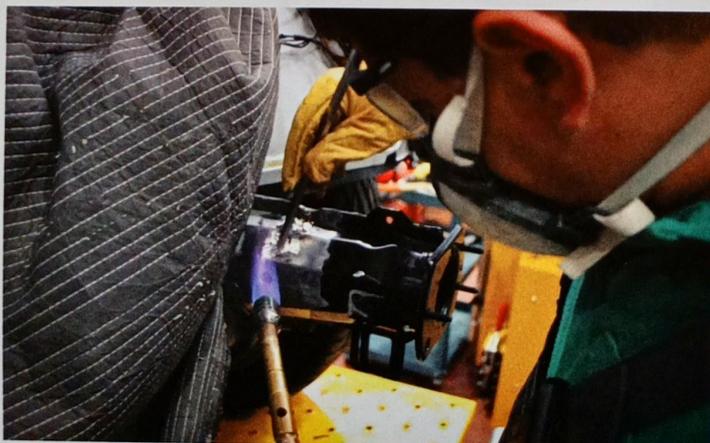
Concluida la sustitución, se aplica soldadura blanda de estaño-plomo.

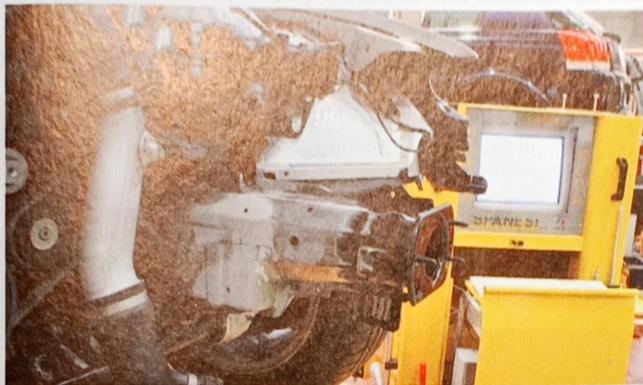
La aplicación de la soldadura blanda completa la operación de sustitución, proporcionando un acabado de calidad.

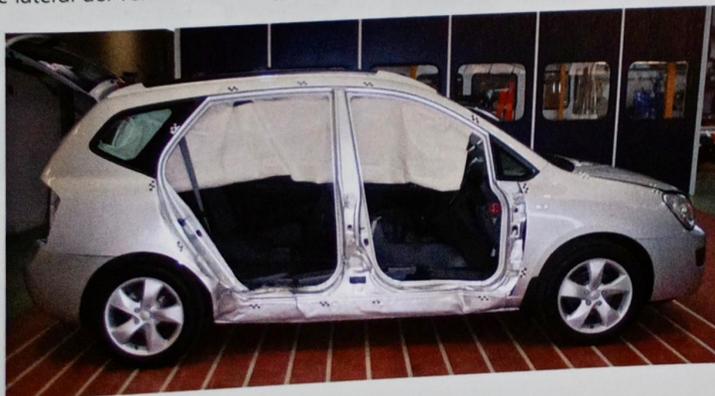
La gravedad de este tipo de impactos se debe a que se ven afectadas un gran número de piezas de la parte lateral del vehículo. Esto es así porque las puertas, con sus barras de protección lateral, forman un conjunto estructural con los pilares, por lo que la parte lateral del vehículo se comportará como un todo ante una colisión, absorbiendo el impacto.

1. En una primera inspección visual del vehículo se pueden apreciar desajustes entre las separaciones de las piezas exteriores, a ambos lados del vehículo. Esto se debe a que, durante la colisión, la parte central del vehículo ha sufrido un desplazamiento en el sentido del impacto, mientras que las partes delantera y trasera, que no han sido afectadas por el impacto, no han experimentado ese desplazamiento, sino que han reaccionado sufriendo un giro.

Esto da como resultado una curvatura en el eje longitudinal del vehículo que, junto con las deformaciones en las partes delantera y trasera, forman lo que comúnmente se conoce con el nombre de «golpe de banana».

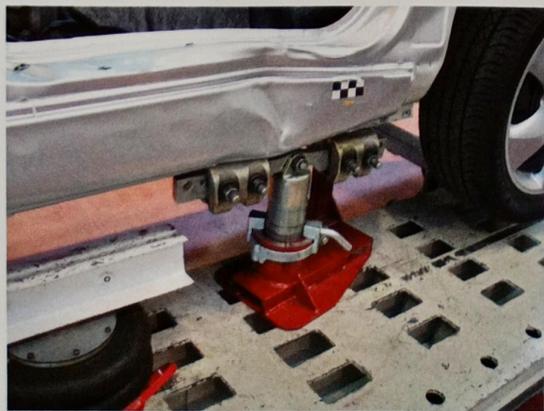
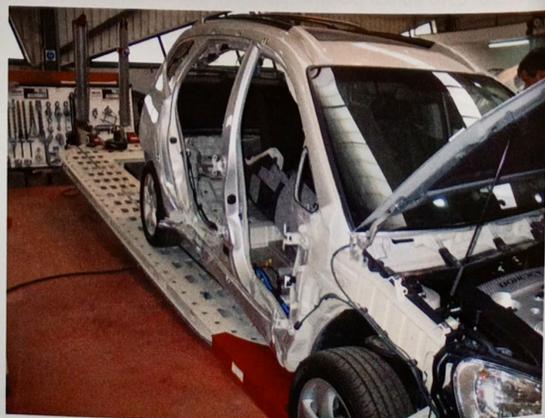
2. El efecto general es la disminución de longitud en el lado del impacto del vehículo respecto al lado opuesto. Esto significa que, a la vez que se ha de efectuar una reparación por estiraje en sentido transversal al vehículo, se debe hacer un estiraje en sentido longitudinal.

El primer paso es la colocación del vehículo en la bancada y su amarre, mediante cuatro mordazas que se sitúan en las pestañas de los estribos, dos a cada lado del vehículo. Estas mordazas no se fijan a la bancada, sino que quedan libres para permitir la corrección de la deformación durante el estiraje; de lo contrario, las deformaciones existentes entre mordazas no se podrían corregir.

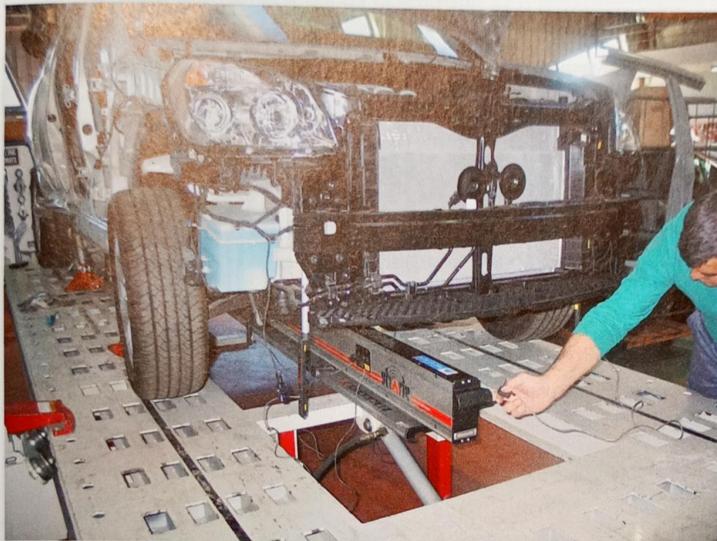
3. Antes de comenzar con la reparación se realizará una medición del vehículo, comparándola con la ficha de medidas original. De esta forma se conocerán, exactamente, las desviaciones de las cotas en los puntos definidos.

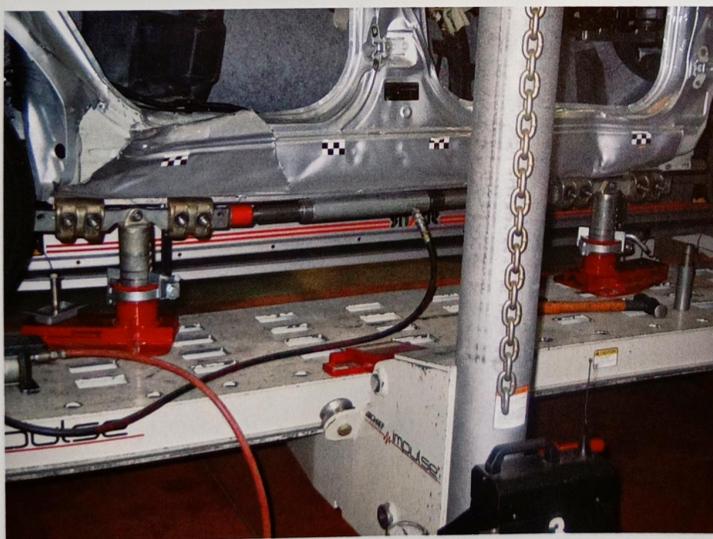
4. Una vez conocidas las desviaciones de cada punto de la estructura se terminará de amordazar el vehículo al banco, de manera que se faciliten los tiros posteriores.

Para hacer la corrección de la deformación en sentido longitudinal, se coloca un gato expansor entre las dos mordazas, lo que provocará, mediante empuje, el movimiento en sentido opuesto de las zonas en las que están amarradas las mordazas. De esta manera, se logra eliminar la compresión de esa zona.

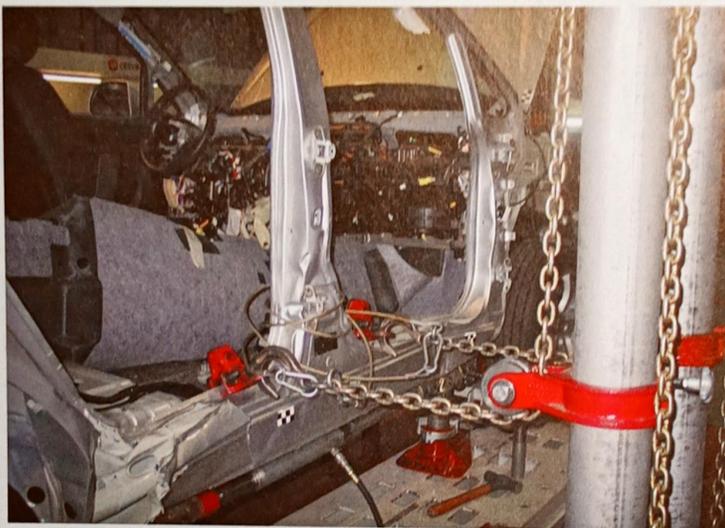
5. El estiraje en sentido transversal se consigue realizando un tiro desde la parte inferior del pilar central, vértice de las deformaciones originadas en el piso del habitáculo. Para poder efectuar esta operación la bancada está dotada de torres de estiraje, provistas de cadenas de estiraje y gancho de amarre.

Para iniciar el estiraje, por tanto, se colocan dos mordazas de amarre en la parte superior del estribo, una a cada lado del pilar central, acoplándose la cadena correspondiente mediante un accesorio que garantice el reparto de la fuerza de tiro entre los dos puntos, o mediante el uso combinado de dos torres de tiro. Como elemento de seguridad se debe colocar siempre una eslinga rodeando al pilar central y a la cadena, evitando así posibles lesiones al operario en caso de que se suelten las mordazas o se desgarre la chapa a la que estén fijadas.

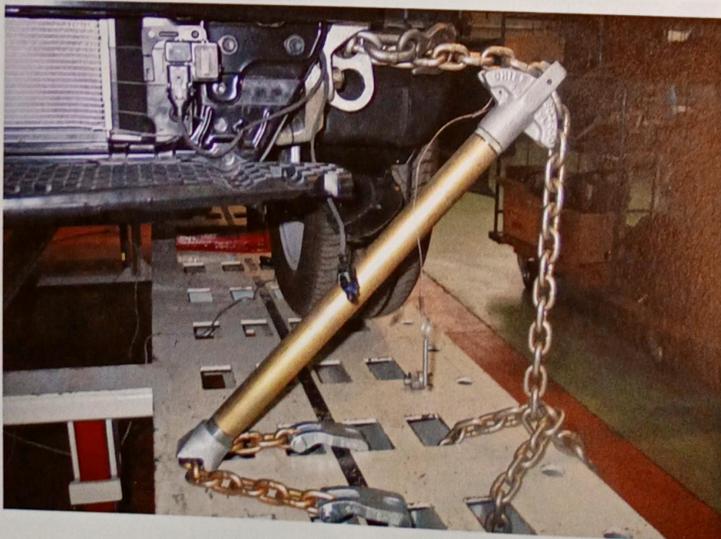
6. Una vez dispuestos todos los elementos de tiro se han de colocar los contratiros necesarios en la parte opuesta del vehículo para que el estiraje también afecte a esa zona, eliminando las deformaciones causadas por el impacto. Para que la carrocería pueda recuperar su forma original, estos contratiros se colocan en sus extremos (larguero delantero y faldón). Así se asegura que el estiraje conformará la parte central del vehículo sin producir deformaciones no deseadas en sus partes delantera y trasera. Estos dos contratiros se obtienen mediante el tensado de cadenas de estiraje desde sus torres de tiro correspondientes o usando gatos neumáticos.

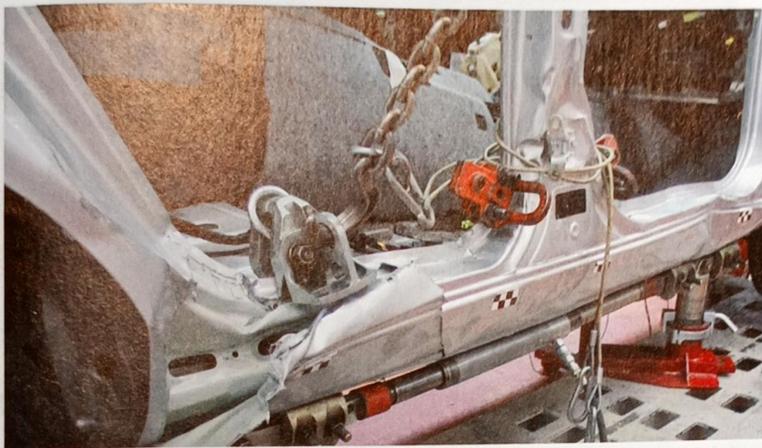
7. A continuación, se procede al estiraje, alternando en todo momento el movimiento del gato expansor y los tiros transversales, en mayor o menor medida, según evolucionen los daños. Este proceso se debe realizar de manera progresiva, sin tiros bruscos, evitándose así desgarros de material en las zonas de amarre a la carrocería o estiramien-

Una vez que la estructura de la carrocería está conformada se ha de efectuar una reparación más localizada de cada uno de los elementos dañados.

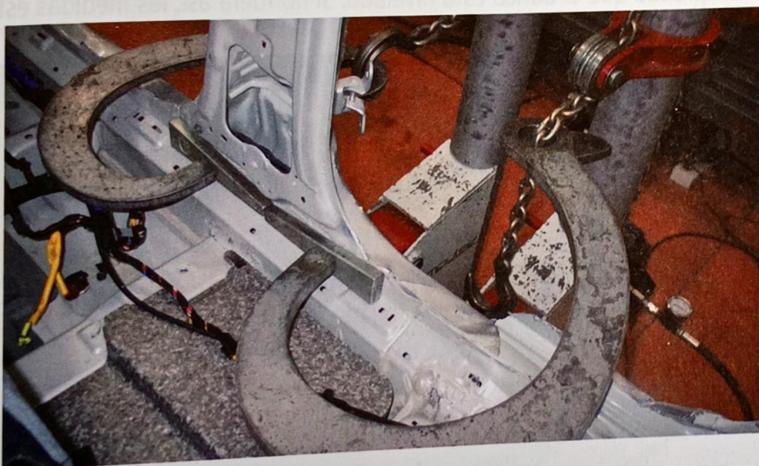
8. Por último, se realiza un estiraje en la zona interior del estribo con la ayuda de un útil en forma de gancho, corrigiendo así las deformaciones en esa zona y en el piso habitáculo.

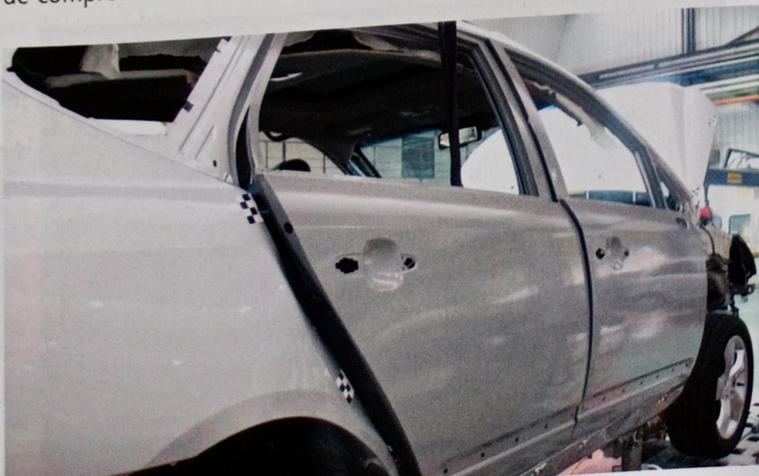
9. Con la presentación de las piezas exteriores, como las puertas, se podrá comprobar el correcto alineamiento de las piezas estructurales y, por tanto, la adecuada realización de la reparación.

Si existiera una desalineación entre piezas podría deberse a una insuficiente reparación de la pieza estructural. Así pues, esta acción de comprobación deberá realizarse tantas veces como sea necesaria.

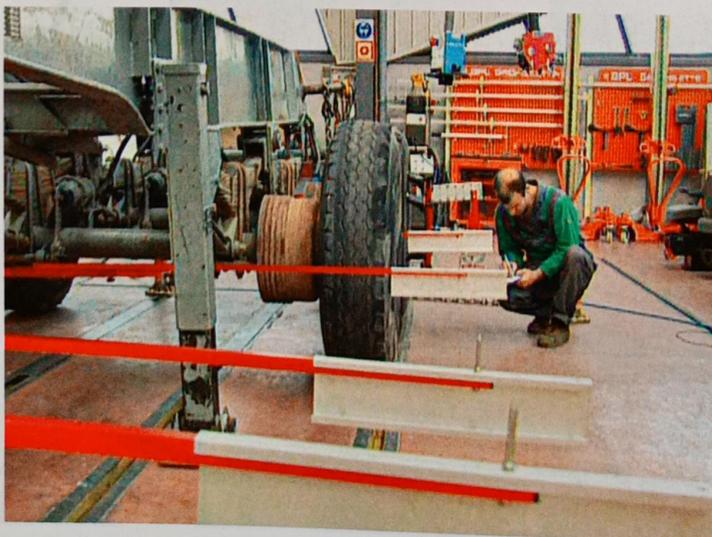
La medición del vehículo abre el proceso de reparación; ésta permitirá comprobar las deformaciones en forma de flecha, ladeo y/o torsión que pudiese presentar la estructura del semirremolque.

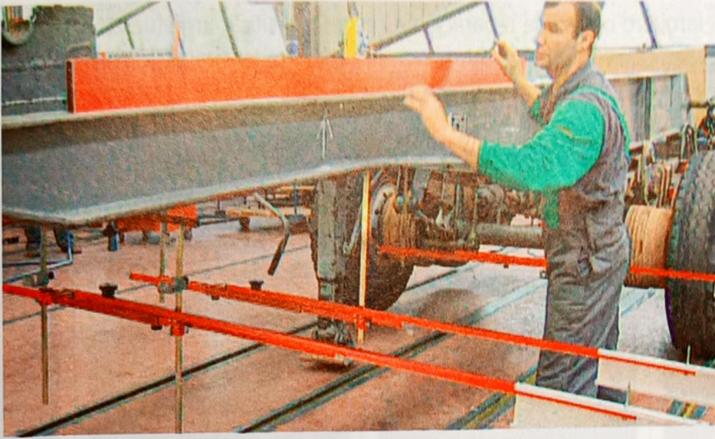
La reparación se efectuará empezando por la resolución de la pérdida de nivel (flecha), cuando exista, deformación que, normalmente, comporta también una desviación lateral (ladeo). Esta desviación lateral puede mostrarse en forma de diamante.

Diagnosticado el daño principal, que en este caso se trata de una flecha en el larguero derecho, se procede a su reparación.

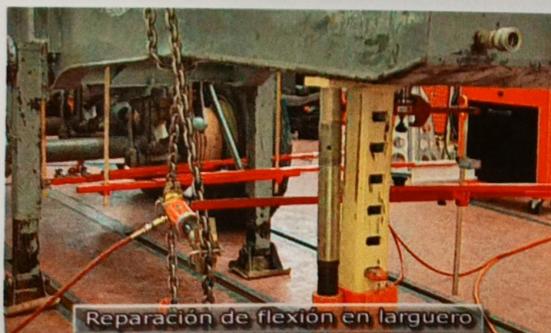
Reparación de flexión en larguero

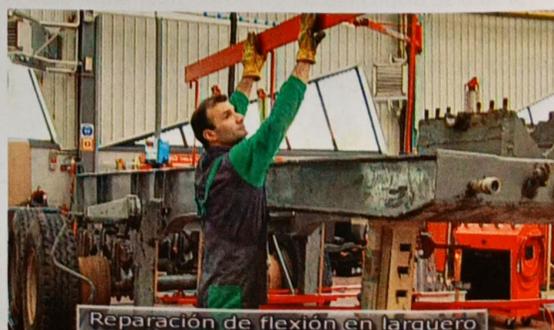
Reparación de flexión en larguero

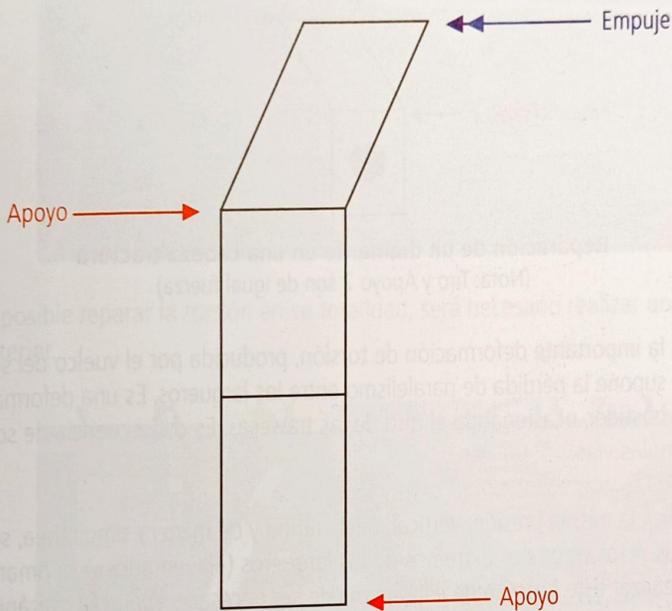
Para reparar una deformación lateral en el cuadro delantero, se realizará un empuje en el extremo anterior del chasis, perpendicular a éste, sobre el larguero que no ha recibido directamente el impacto. En el extremo inferior del chasis, en el mismo lado del empuje, se efectuará un apoyo, que impedirá el movimiento no deseado del chasis; en el lado contrario, en la parte delantera del cuadro central del chasis, se colocará otro apoyo. Si no se dispone de elementos de apoyo, se podrán abrazar los dos largueros del chasis en los puntos señalados. El empuje podrá realizarse también con una cadena, en vez de con un pistón.

Reparación de una desviación lateral en el cuadro anterior

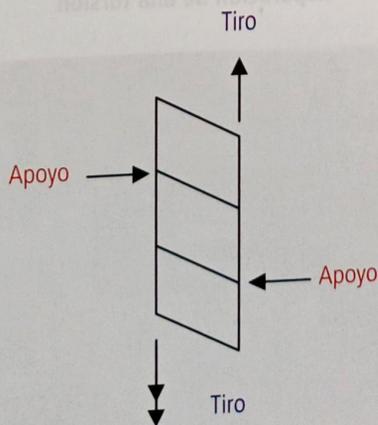
Cuando el daño se presente en el cuadro central, se estará ante la reparación del denominado daño tipo diamante. Para reparar un diamante en un semirremolque se realizará un tiro en la dirección del chasis de la parte frontal, aplicado sobre el larguero más retrasado, y otro en sentido contrario, en la parte posterior, aplicado sobre el larguero más adelantado. En ambos laterales, a la altura del cuadro central, se realizarán dos apoyos, que impiden que el chasis gire fruto del momento ocasionado por las fuerzas anteriores.

Reparación de un diamante en un bastidor rígido

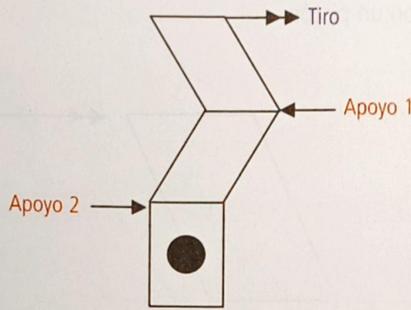
Si la reparación del diamante se hubiera efectuado sobre una cabeza tractora y no sobre un semirremolque, la operación diferiría de la anterior. En efecto, en un tractocamión, el cuadro trasero impide, por su rigidez (en él va montado la quinta rueda), que los largueros se retrasen uno respecto del otro, por lo que sólo se desvían lateralmente. Para su reparación habrá que aplicar las siguientes fuerzas:

Reparación de un diamante en una cabeza tractora

(Nota: Tiro y Apoyo 2 son de igual fuerza)

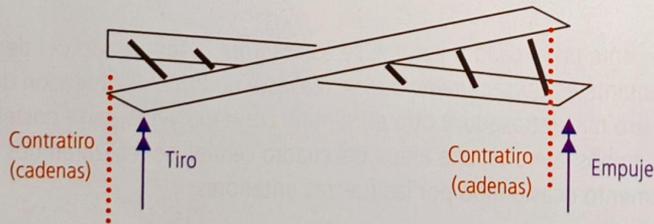
Por último, se repara la importante deformación de torsión, producida por el vuelco del semirremolque mientras descargaba. Una torsión supone la pérdida de paralelismo entre los largueros. Es una deformación que se manifiesta en toda la superficie del bastidor, ocasionando el giro de las traviesas. Es consecuencia de sobrecargas del vehículo o de su circulación por malas vías.

Para repararla, se aplica la misma presión, vertical, hacia arriba y de manera simultánea, sobre los extremos «caídos» de los dos largueros. A los otros dos extremos de los largueros («levantados») se amarra una cadena, que los fija a la bancada. Para realizar este proceso de estiraje puede ser necesario liberar la mecánica o, de no ser posible, desmontar algunos elementos que se suspenden de los laterales del chasis, para que no condicionen la reparación.

Reparación de una torsión

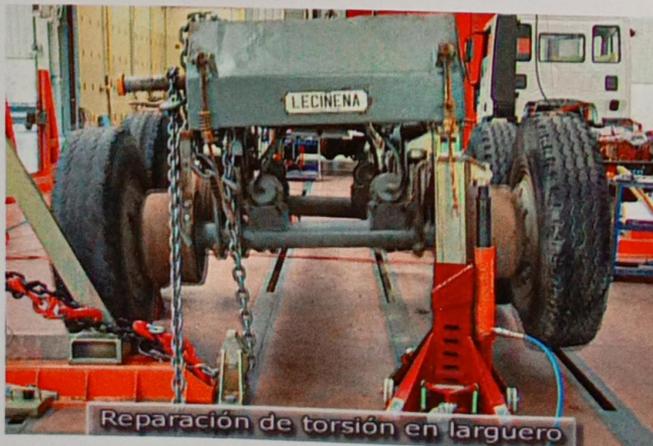
De manera regular, se controla el avance de la reparación, realizando mediciones de comprobación.

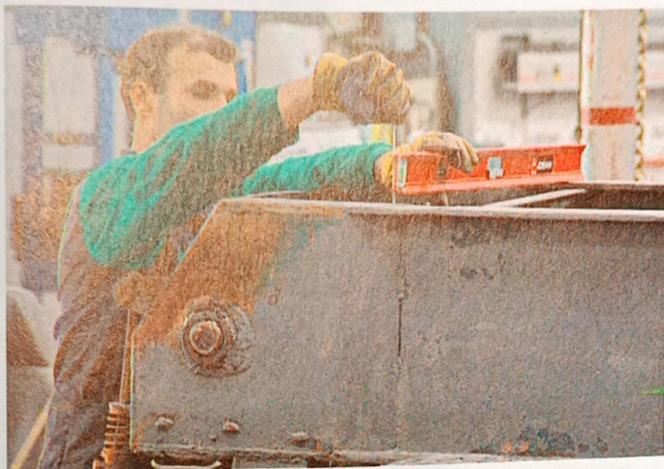
Como no ha sido posible reparar la torsión en su totalidad, será necesario realizar un nuevo estiraje, en el mismo sentido que el anterior.

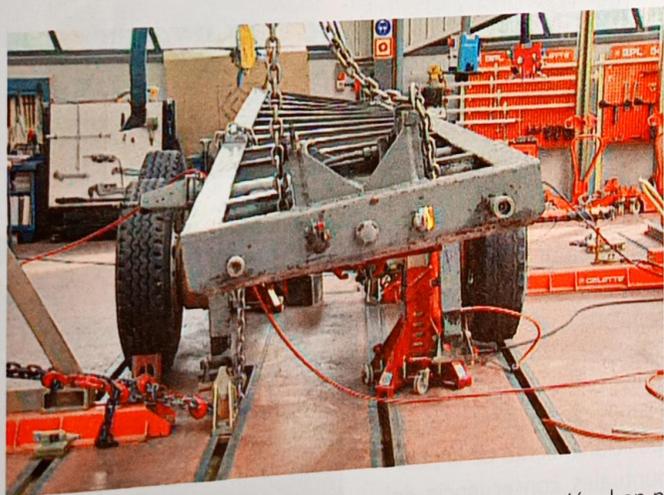
Las elevadas fuerzas correctoras que han sido necesarias para corregir la torsión, han provocado fisuras en algunos de los perfiles transversales de la estructura, fisuras que habrá que soldar nuevamente, antes de continuar con la reparación.

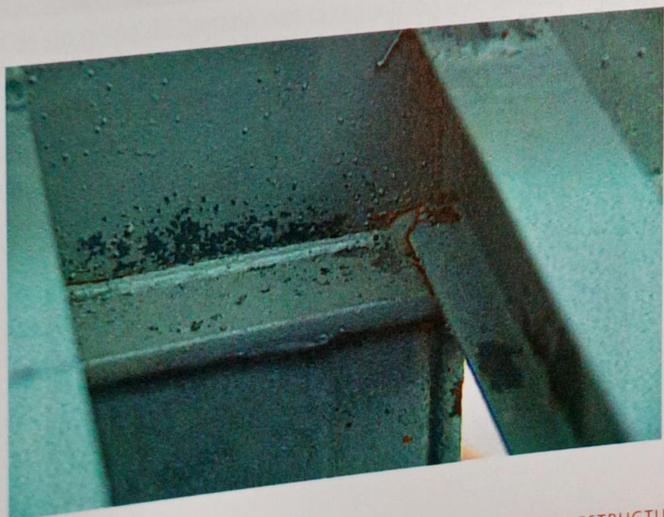
Concluida la reparación de la estructura, se monta nuevamente la carrocería para verificar su correcto posicionamiento y repararla exteriormente.

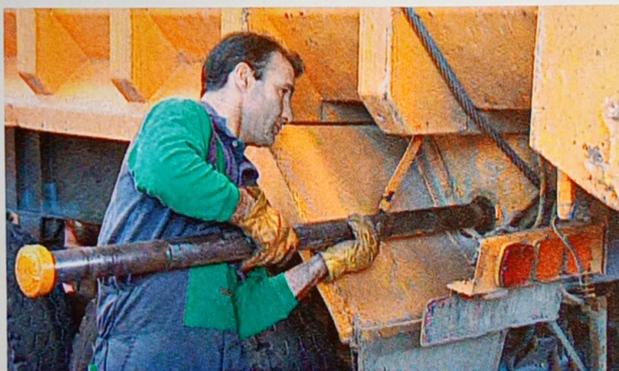
Con la carrocería colocada, al realizar una medición de comprobación, se observa una deformación de flexión en el larguero izquierdo, que será necesario solucionar de la manera señalada.

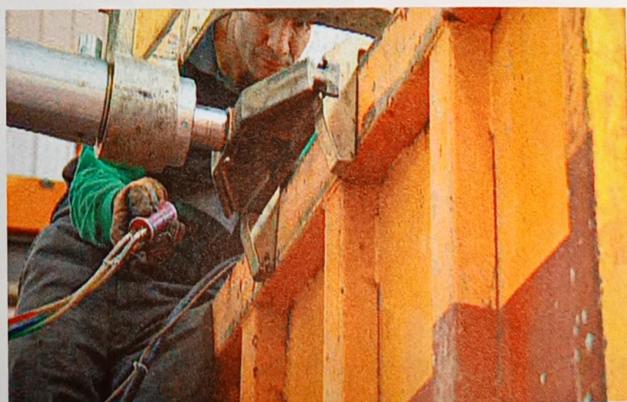
El proceso se cierra con la reparación de las deformaciones existentes en la superficie de la carrocería y con la comprobación del posicionamiento de la puerta de cierre. Los daños puntuales, consecuencia del estiramiento del material, se reparan mediante prensa o gatos neumáticos, en frío.

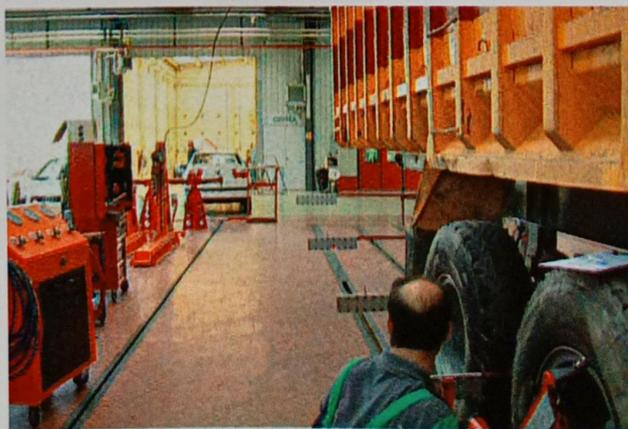
Una última medición del vehículo completo finaliza la reparación del semirremolque.
